Skader på trær og busker forårsaket av saltsprut

-registreringer i Østlandsområdet våren 2003 og 2006

nr: 2007/15

Vegdirektoratet
Utbyggingsavdelingen
Miljøseksjonen
Dato: 2007-12

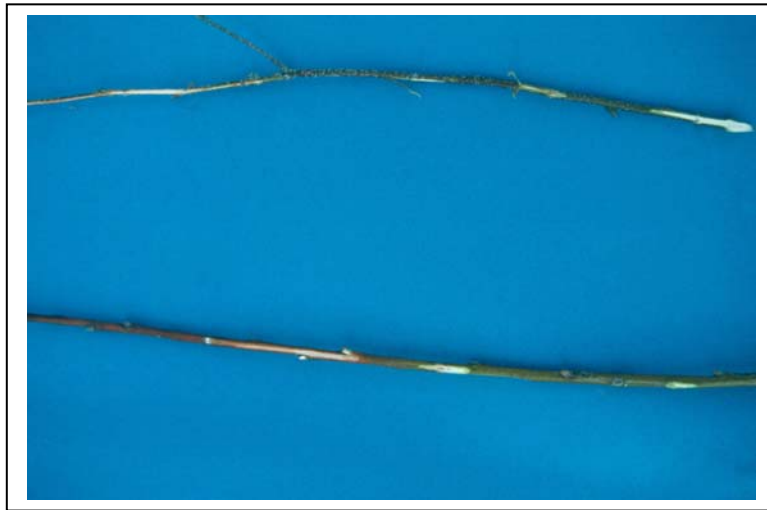
På lauvtrær døde fjorårets årsskudd helt eller delvis. I ytre del av skuddene var både kambium (celledelingslag under barken) og knopper døde. Lenger inne på skuddene var kambiet levende men knoppene døde (figur 1). Dette var tilfelle både hos bjørk, eik og ”Brekkevier”. Knoppene synes altså å være mest følsomme. På bartrær ble saltskade nåler brunfarget og falt etterhvert av. Generelt avtok skadene med økende avstand til veien. Skadeomfanget er til en viss grad sammenlignet med omfanget tidligere år. Dette har vært mulig fordi tidligere salteksponering har gitt avdøying av greiner som lett lar seg skille fra skader på årsskudd og nåler. Ved gjentatte skader oppstår dessuten unormal forgreining i krona hos lauvtrær (figur 2). Hvis ikke slik forgreining kan observeres har treet tidligere vært lite eller ikke skadd.

Figur 1. Saltskade på skudd fra hengebjørk (øverst) og ”Brekkevier” (nederst). Både knopper, kambium og bark er skadet. Synlig skade opptrer først på knoppene.

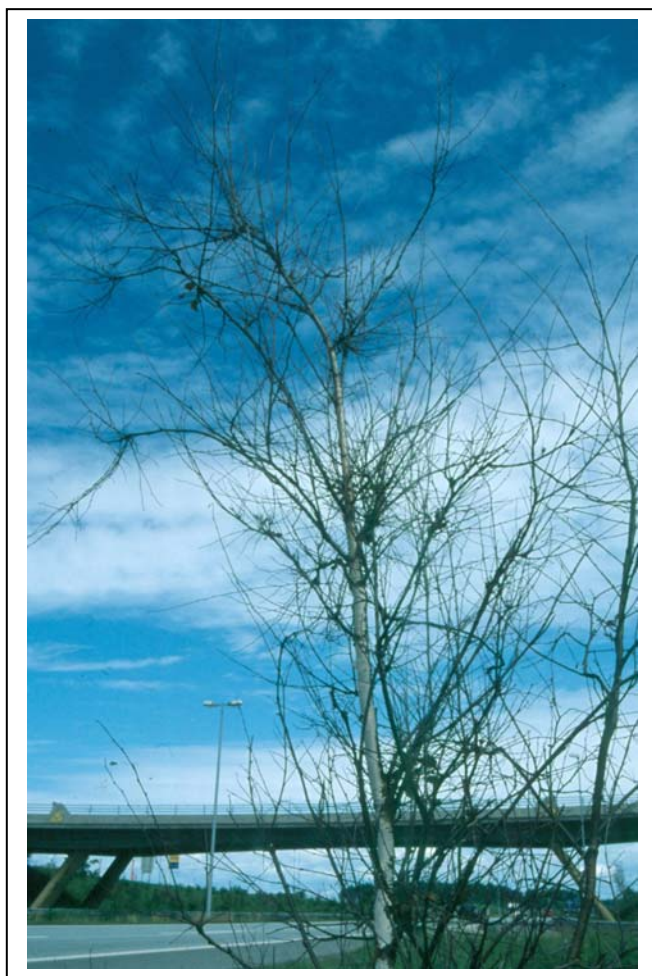
Figur 2. Unormal forgreining som følge av tidligere saltskader hos bjørk 7m fra hvit stripe ved E6 i Vestby (100 km – sone). Mai 2003.

Hos mindre og nyetablerte trær kan vekstformen bli sterkt påvirket fordi skader på dominerende topp- og sideskudd fører til uønsket bryting av sideknopper og sovende knopper. Dette fører til at det blir vanskelig å opprettholde gjennomgående stamme og det oppstår ”kostdannelser” (se figur 2). Små trær kan bli totalt ødelagt i en viss avstand fra veibanen,

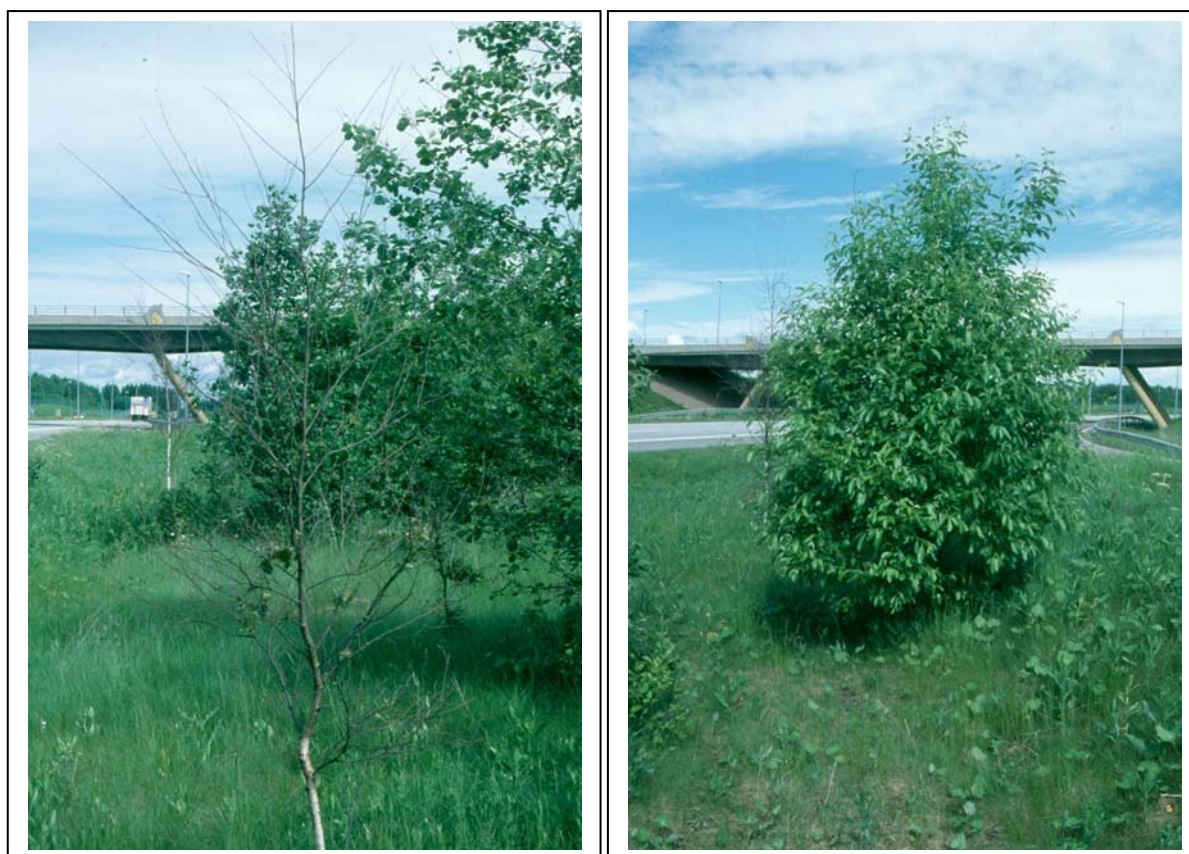
Ås- Vestby(fartsgrense 100 km): Ved veikroa i Vestby, øst for E6, ble det funnet en tydelig gradient i skadebildet med økende avstand fra veien (tabell 1). Bjørk var totalskadd 6m fra hvit stripe, sterkt skadd ved 12- 15m og uskadd eller ubetydelig skadd i 20m avstand. Samme mønster men mindre skadeomfang ble funnet hos eik som var betydelig skadd 8m fra hvit stripe, noe skadd ved 11- 15m (årsskudd) og uskadd ved 20m. Som det fremgår av figur 3 og 4 var artsforskjellene store. Bjørk hadde generelt store skader på begge sider av E6 på dette stedet. Gråor og eik var også betydelig skadd. Selje, rogn, osp, amerikahagtorn og ”Brekkawier” var mindre skadd. En stor seljebusk 12 m fra hvit stripe hadde bare ubetydelige skader (figur 3). Amerikahagtorn var betydelig skadd 8 m fra hvit stripe. Gråor var lite skadd i større avstand enn 8m. Hos eik, selje og ”Brekkawier” hadde skadene først og fremst oppstått på sterktvoksende årsskudd. Rogn var uskadd ved 11m. Osp var moderat skadd ved 12m og hadde minimal skade ved 15m.

Figur 3. Artsforskjellene var store. Venstre bilde: Bjørka i forgrunnen var langt sterkere skadd enn gråora bak. Trærne var plassert i lik avstand fra veibanen. Høyre bilde: Ubetydelig skadd selje 12m fra hvit stripe. Vestby, juni 2003.

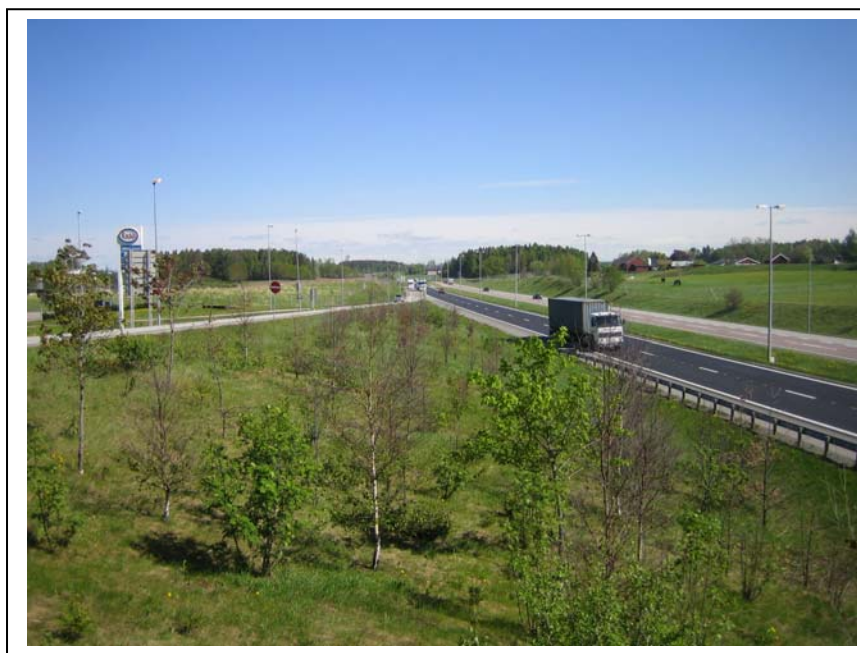
gråor på østre side av veien sterkt skadd ut til 8m, og bjørk som sto 10m fra hvit stripe var betydelig skadd. Rødhyll var imidlertid ubetydelig skadd ved 12m. I Vestby var alle solitærtrær eller tregrupper plassert ved ca 9m totalskadd eller hadde meget sparsom bryting i toppen av krona.. Ved krysset i Vestby Nord, vestre side av veien var bjørk tydelig skadd ut til ca 35m. I denne avstanden var det tydelige individforskjeller. Nærmere veien enn ca 15-20m var bjørka totalskadd, mens selje hadde moderate skader og spisslønn var uskadd. På Østre side av veien var utstrekningen av skadene mindre, men omfanget var større enn i 2003. Tydelige skader ble her funnet innenfor en sone på 20-25m mot 15m i 2003 (se tabell 1). Eika var sterkt skadd på begge sider av veien, men gradienten i skadeomfanget var ikke så tydelig som for de andre artene. Det er derfor sannsynlig at annen type vinterskade har spilt en viktig rolle for denne arten. Sør for dette krysset var viltvoksende lauvtrebestand tydelig saltpåvirket. Bjørka var skadd ut til ca 50m og opp til ca 10m høyde. Ved krysset Vestby Sør var skadene meget omfattende i stor avstand fra veien. Skadeomfanget på både lind, furu og bjørk hadde klar sammenheng med avstanden fra E6 selv om de sto nær den kryssende riksveien mot Vestby sentrum. Denne veien har imidlertid lav hastighet og gir lite saltsprut. All bjørk i vestre skjæring var totalskadd (trærne var plassert ut til ca 17m). Inne i kryssområdet, på vestre side var skadene særlig store. Her var bjørk sterkt skadd ut til ca 70m. Også lind var tydelig skadd ut mot denne avstanden. Furu som var plassert ca 45 m fra hvit stripe var moderat skadd. Trærnes eksponering mot nord hadde stor betydning for skadeomfanget, og de sterke skadde trærne sto utsatt til. De sterke skadene på dette stedet kan derfor forklares med sterk eksponering for nordavind fra det åpne landskapet. Denne vinden blåser delvis langs langs veien og fører dermed til spredning av store mengder opphvirvlet salt.

Figur 4. Omfattende skade på vegetasjon ved E6 i Vestby, mai 2006. Spisslønn var langt mindre skadd enn bjørk.

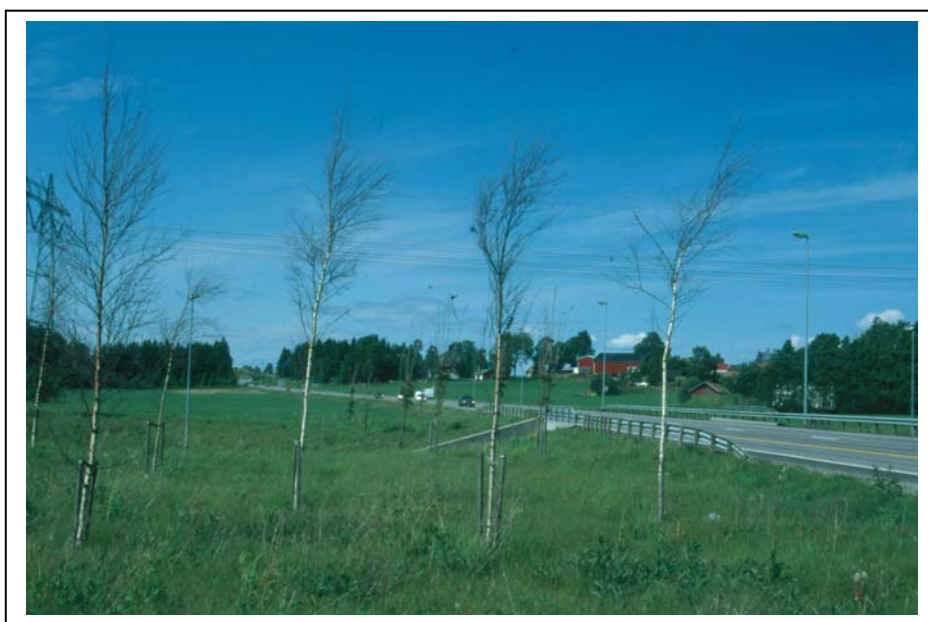
Åsgård – Solli: Det ble registrert meget omfattende skader ved krysset og ved undergangen sør for krysset på Åsgård (figur 5 og 6). Rett sør for krysset var skadene betydelige på både bjørk og andre lauvtrær ut til 15- 20m og opp til 8 – 10m. På vestre side av E6 ved en vegundergang litt lenger sør hadde skader oppstått i overraskende stor avstand fra veien. Flere bjørk var totalskadd ut til ca 20m og sterkt skadd ved ca 50 - 70m (figur 5). Alle trærne sto åpent eksponert på en stor slette, og skadene hadde klar sammenheng med avstanden fra veien. Skadene var her langt større enn tidligere.

Figur 5. Store skader på bjørk ved E6 Åsgård i Østfold. Ca 15 m fra vegbanen var alle hovedknoppene ødelagt (øverst), men også ved ca 50m var skadene omfattende (nederst). Juni 2003.

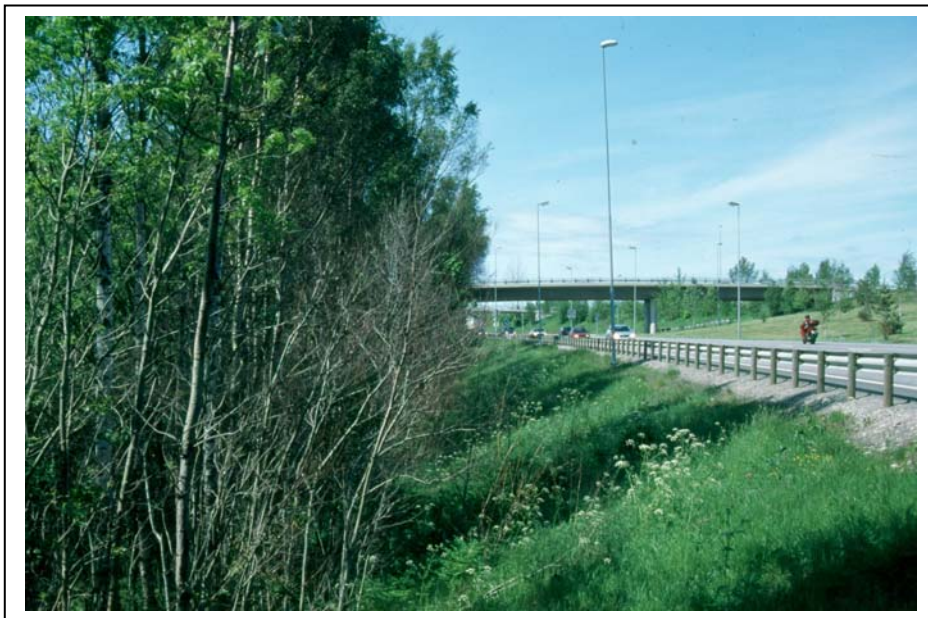
Figur 6. Typiske sprutskader ved E6, Åsgård i Østfold. Juni 2003.

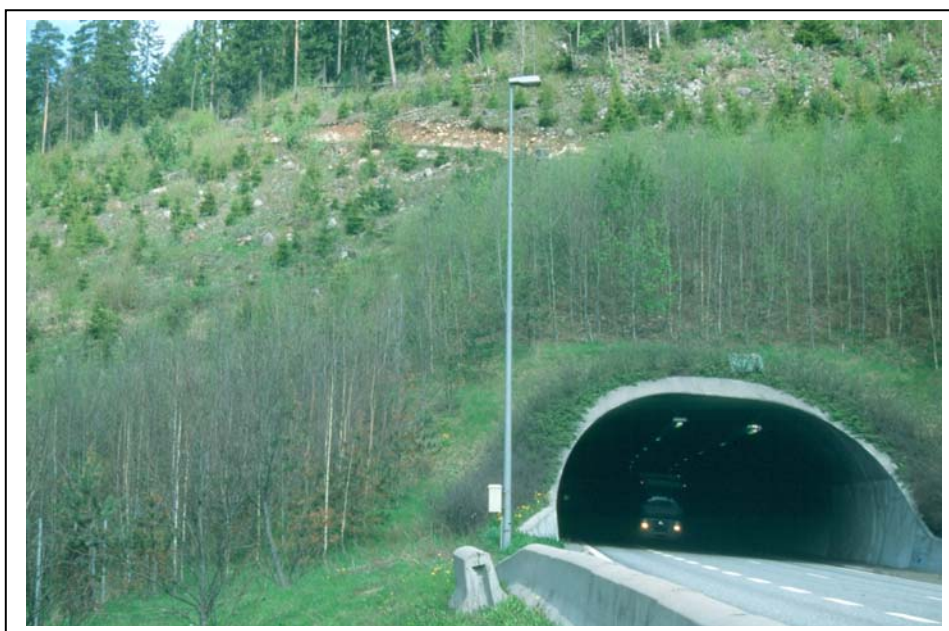
Det hadde oppstått betydelige skader på både bjørk og gråor generelt ut til ca 10m. Ved Vassum, sør for Nordbyttunnelen var et stort antall trær skadd. Bjørk var sterkest skadd, men også eik var sterkt skadd. Skadene var tydelige ved tunnelmunningen på både bjørk og svartsurbær (figur 7). På østre side av E6 var bjørk totalskadd* 15m fra hvit stripe, eik var sterkt skadd i en avstand av 12- 15m mens lind var ubetydelig skadd 18m fra hvit stripe. Ask viste størst salttoleranse. Den hadde bare moderat saltskade ved 8,5m og var uskadd ved 12m. Dessverre har askene i dette anlegget blitt utsatt for omfattende musegnag.

Figur 7. Markerte skader på bjørk, furu og svartsurbær (busk langs åpningen) ved Nordbyttunnelen, Vassum i Ås. Ospa over tunnelmunningen er langt mindre skadd. Juni 2003.

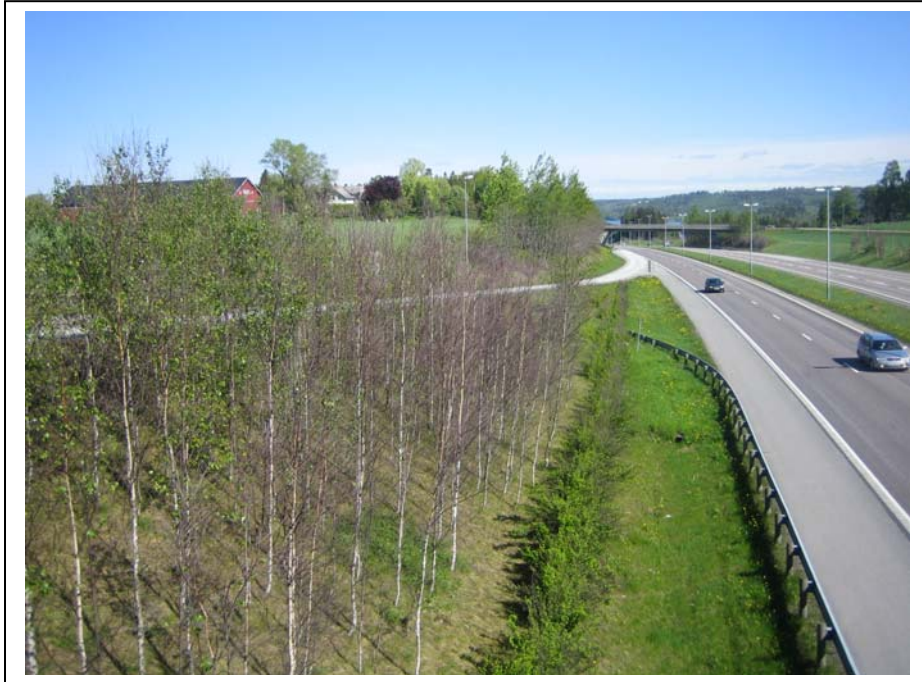
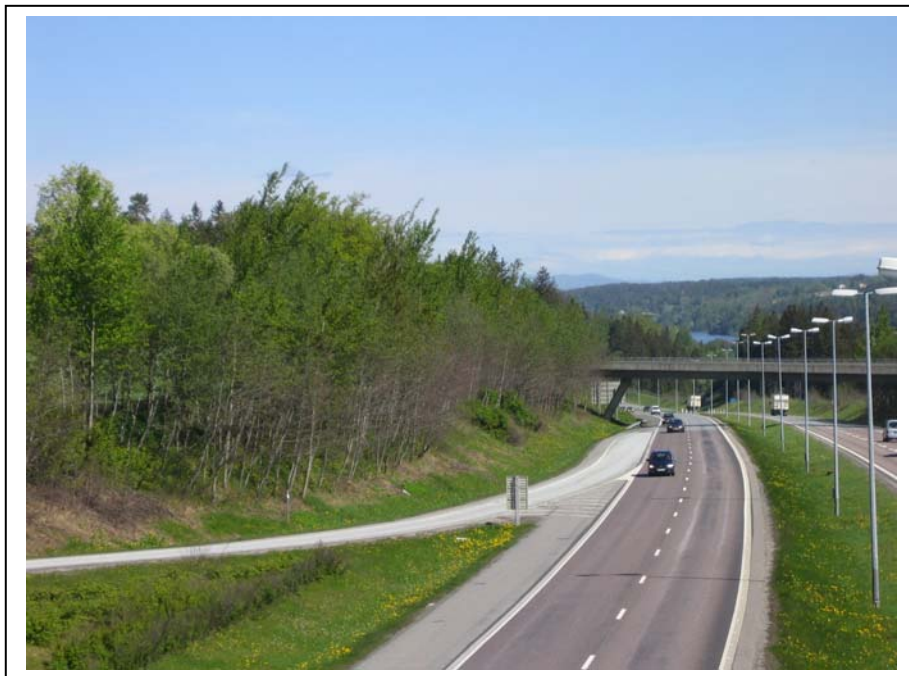
Skadeomfanget var av samme størrelsesorden som i 2003, men stedvis noe større (figur 8). Bjørk var sterkt skadd ut til ca 15m og gråor ut til ca 8m. Ved Vassum, Nordbytunnelen var skadene sterke ut til 15-20m som i 2003.

Figur 8. Omfattende skade på bjørk(øverst) og gråor(nederst) ved E6, Korsegårdskrysset i Ås. Mai 2006.

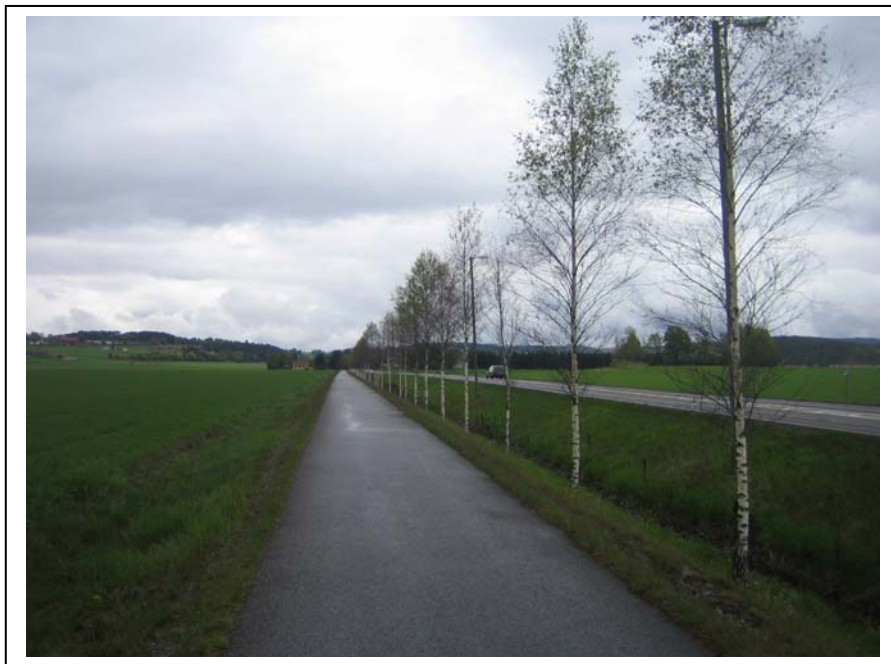
Skadene langs traseen var beskjedne med unntak av bjørkerekka på Steinsletta som hadde like omfattende skader som i 2003 (figur 10).

Figur 10. Bjørkerekka på Steinsletta var tydelig påvirket av saltsprut begge år. Mai 2006.

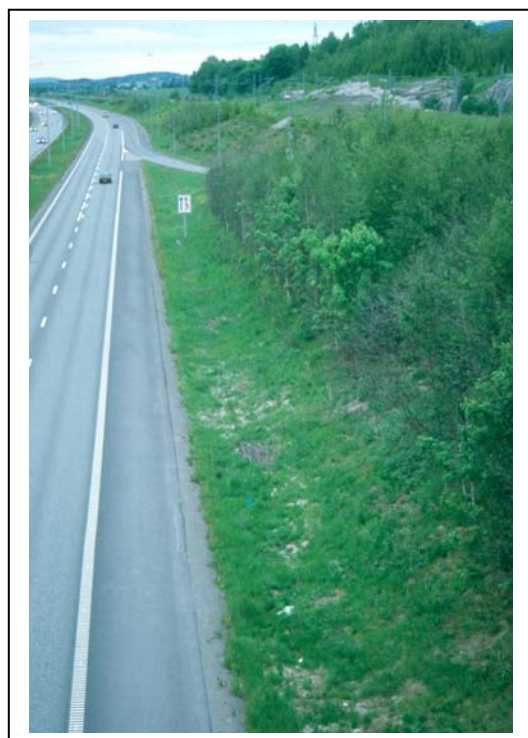
Figur 11. Skadene var relativt moderate ved E18, Bergsengakrysset i Vestfold. Spisslønn var lite skadd. Juni 2003.

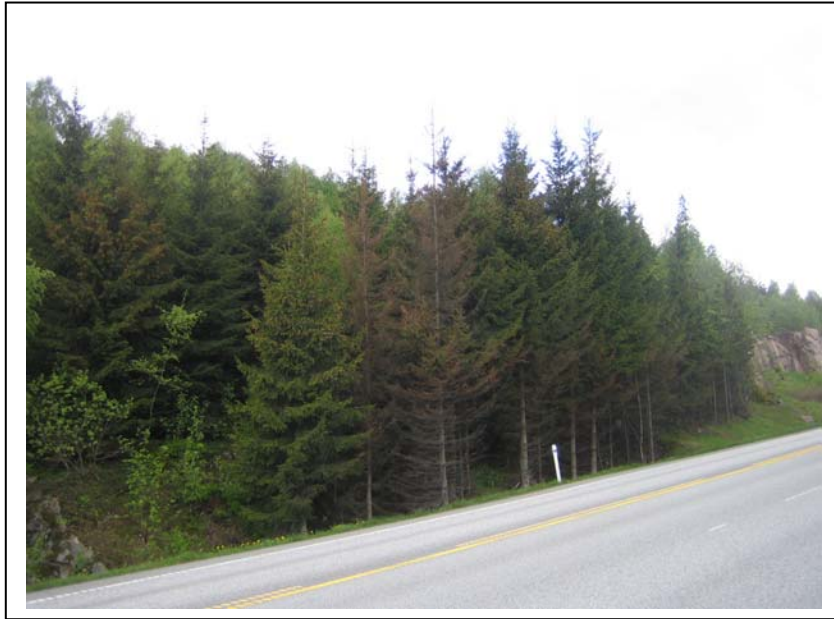
Med unntak for furu ble det ikke funnet endringer fra 2003 med hensyn til omfanget av saltsprutskader. De naturlig etablerte småfuruene langs Oslofjordforbindelsen hadde imidlertid vokst betydelig og var dermed mer utsatt for saltsprut over snølaget enn de var tre år tidligere. Betydelige skader ble derfor funnet på furu ut til 5-10m. I 2006 kunne det for øvrig enkelte steder observeres tydelige skader på gran som følge av saltopptak fra jorda (figur 12). I Lier var en hekk av Thuja ca 5m fra hvit stripe sterkt skadd av saltsprut (figur 13). Skadene på denne hadde tidligere vært små.

Figur 12. Tydelige saltskader forårsaket av opptak gjennom røttene ble første gang observert ved Rv 23 i 2006. Ved Bjørnstad i Røyken mai, 2006.

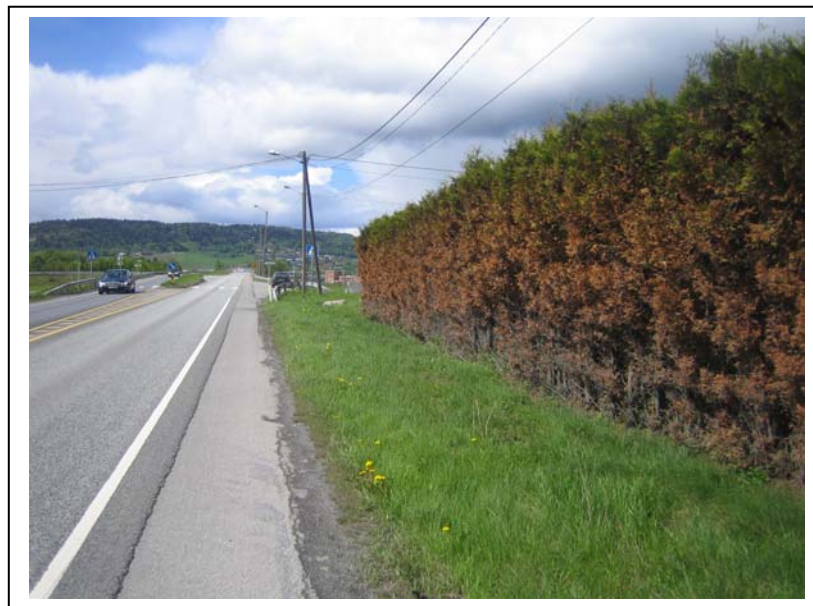
Figur 13. Store skader på *Thuja* - hekk i Lier ca 5m fra veien. Mai 2006.

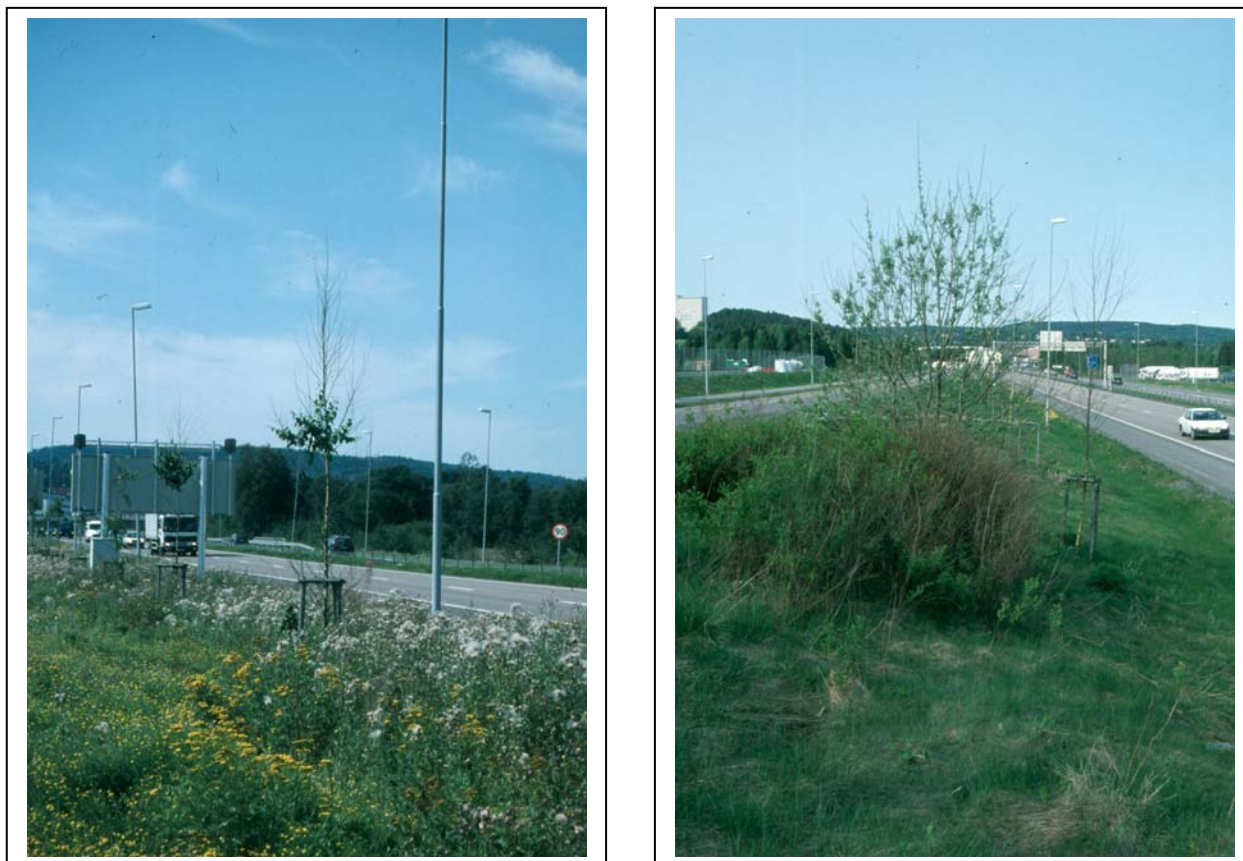
En lang rekke bjørk ca 7m fra hvit stripe(fartsgrense 90 km) var totalskadd. Trærne hadde ikke tegn til alvorlige saltskader fra tidligere år. På ettersommeren hadde en del av trærne utviklet noe bladverk, men hos de fleste var krona sterkt redusert (figur 14).

Figur 14. Sterkt skadd bjørk (begge bilder) og selje (høyre) ved Rv. 159. Lørenskog. Avstandseffekten er tydelig på *Spiraea* (høyre). Juni 2003.

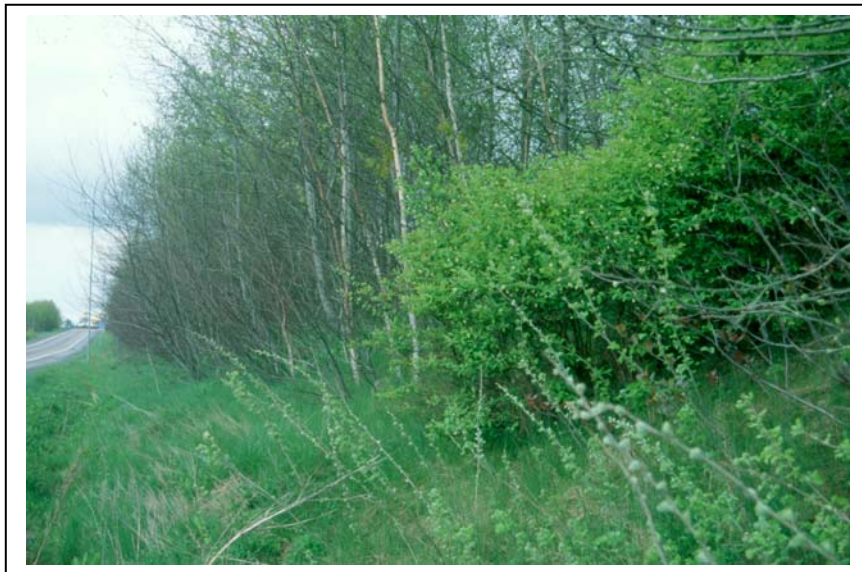
Figur 15. Blåleddved er blant de arter som best tåler saltsprut. Korsegårdskrysset i Ås, mai 2003.

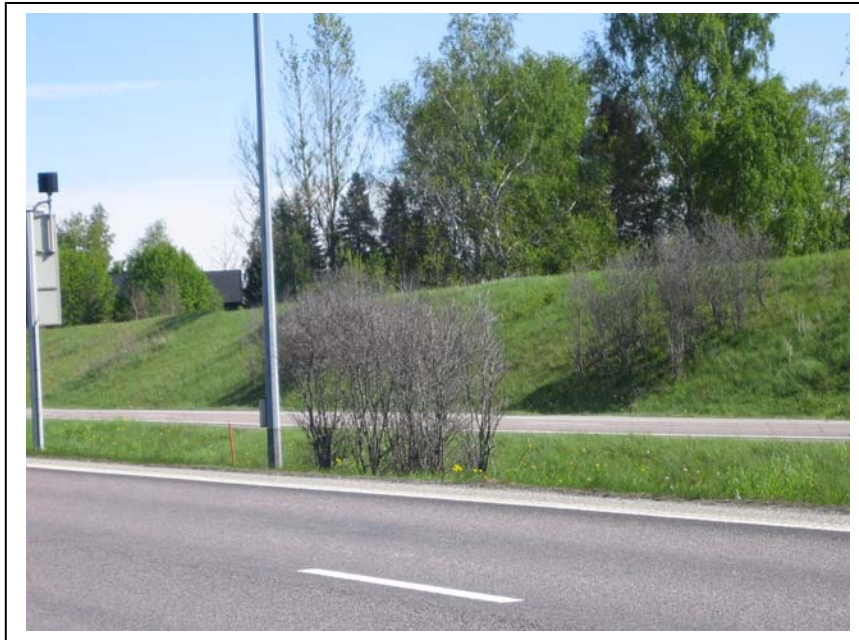
Figur 16. Amerikahagtorn står utsatt til ved E6, Korsegårdskrysset i Ås og er sterkt skadd. Mai 2006.
